#### CADILLAC STATION WAGONS IN SCHIEDAM

Het is al weer een jaar geleden dat bij mijn in Okeechobee in de staat Florida gekochte Fleetwood wagon uit 1975 gelost werd bij SCL in Schiedam.

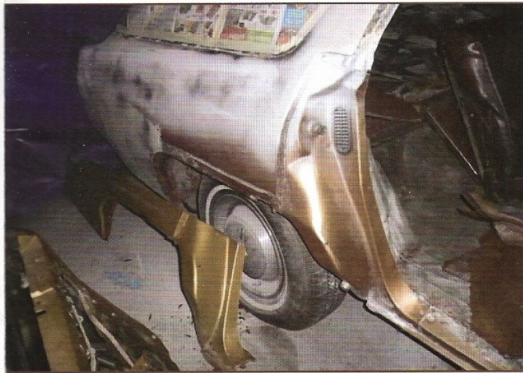
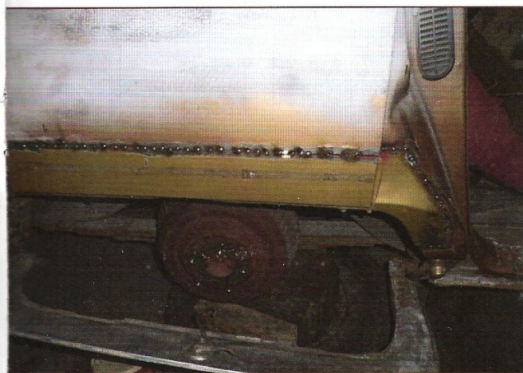
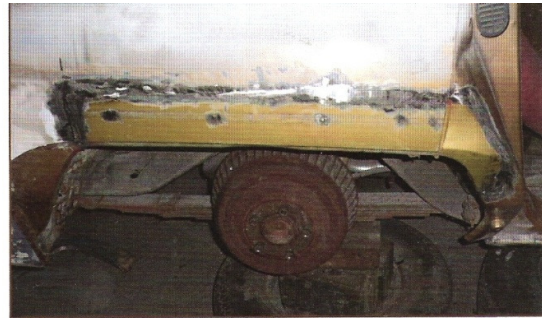
Voor het herstellen van het rechter achterscherm kon ik gebruik maken van een scherm dat ik 4 jaar geleden van een total-loss gereden Sedan de Ville uit 1972 had geslepen. Het deel rond de wielkast kon hier mee worden hersteld. Op de foto's te zien waar eerst het verroeste stuk op de

verticale rand van het rechter achterscherm werd uitgeslepen. Een stuk plaat werd op maat geknipt, gezet en met het stuijk/strek apparaat in en gebogen vorm gezet. Verder werd het met de slijpmachine passend gemaakt zodat de spleet tussen de nieuwe plaat en het scherm nauw was. Voor het lassen is de plaat aan de achterkant met primer ingespoten. Daarna met enkele lassen vastgehecht in het scherm en daarna helemaal afgelast. De lassen zijn daarna vlak geslepen. De ingelaste plaat ligt gelijk met de plaat die hij vervangt. Door het lassen trekt de plaat krom maar met plamuur kan dat later worden afgewerkt.

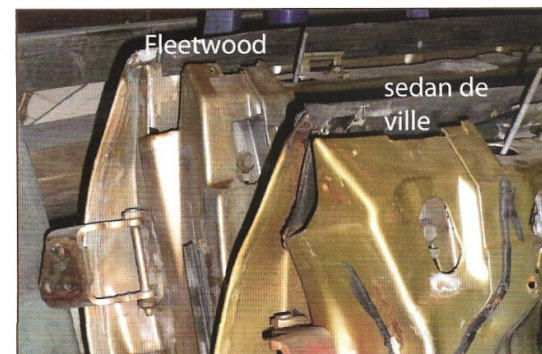
De deur rechtsachter was aan de onderkant doorgeroest. Ik had nog 4 gave deuren staan van een Sedan de Ville uit 1972. De voordeuren zijn korter maar de achterdeuren leken op het oog gelijk aan die van de Fleetwood. Alleen het glas leek anders.

Maar toen ik de verroeste deur had verwijderd en die van de Sedan de Ville er in wilde plaatsen bleek hij niet te passen. Het verschil zat hem in het deel dat aansluit op de middenstijl zoals in de foto is te zien. De Sedan de Ville heeft geen middenstijl en de Fleetwood wel. Jammer, maar gelukkig dat Peter de 4 deuren goed kan gebruiken omdat die in zijn wagon niet zo mooi zijn. Omdat ik de voorkeur gaf om verroeste delen te vervangen door gaaf plaatwerk in plaats van inlassen van nieuwe stukken plaatwerk heb ik bij sloperij Arizona Vintage een gave deur besteld. De overige 3 deuren waren in goede staat en hoefde niet gelast te worden.

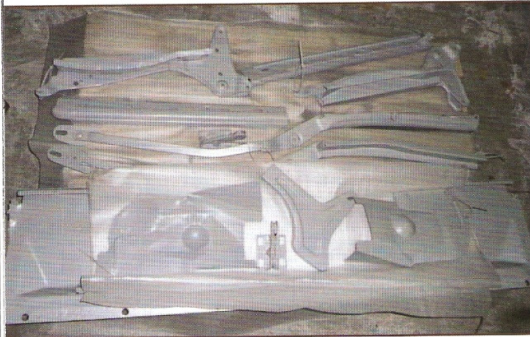
Omdat Peter van Rijswijk enkele delen van zijn 1956 convertible door straalbedrijf Huisman in Maasdijk (vlakbij Vlaardingen) wilde laten behandelen, heb ik hem een afschermplaat meegegeven die de laaddeur aan de onderkant beschermd. De delen werden geparelstraald en voorzien van een epoxy coating.

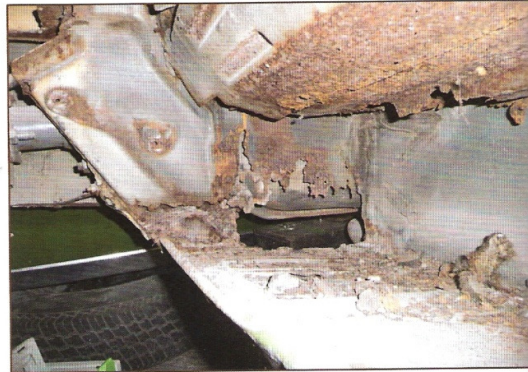
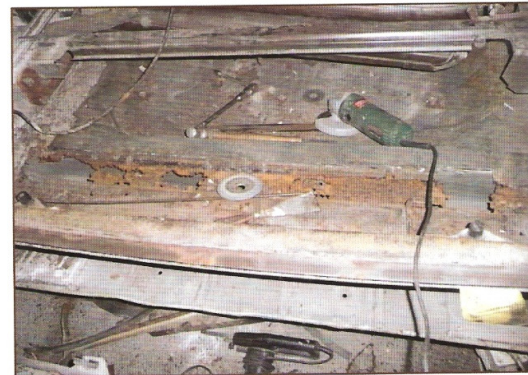
Het deel van de achterkant waar de laaddeur in verdwijnt was in slechte staat. Daar moesten zeer veel plaatjes worden ingelast. Ik had geen alternatief voor het pasmaken en inlassen van kleine stukjes plaat omdat dit door de firma die destijds de ombouw heeft gedaan naar eigen inzicht was gedaan.

Als ik een gave Buick Estate Wagon achterkant had gehad zou ik daar wel stukken van hebben kunnen gebruiken. Maar er waren veel modificaties uitgevoerd bij de overgang van de aangebouwde en de specifieke Fleetwood-vormen. Zo zaten er veel passtukken bij de achterbumper en verlengde achterschermen waarmee de wagon zo'n 20 cm langer werd gemaakt dan de Buick.

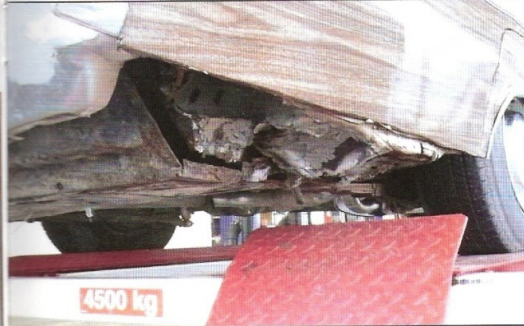
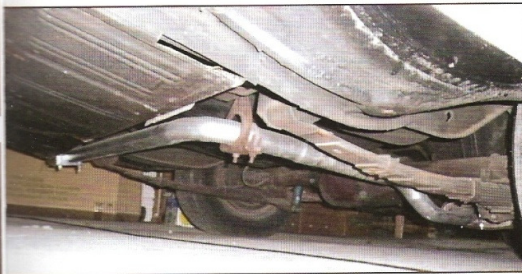
De bodem onder de vloer waarophet reservewiel steunde achter het rechter achterwiel was weggeroest. Op de foto's is te zien hoe slecht dit stuk van de bodem was en hoe dat er uit ziet bij een Chevrolet. Opvallend is dat die een uitlaat heeft die onder de achteras loopt. Het was een flinke klus om dat deel van de bodem te reconstrueren met nieuw plaatwerk, maar het voordeel was dat ik het direct kon aanpassen aan de vorm van de LPG-ringtank die daar moest komen.

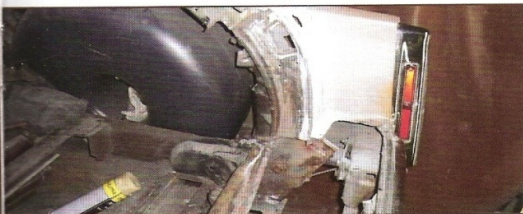
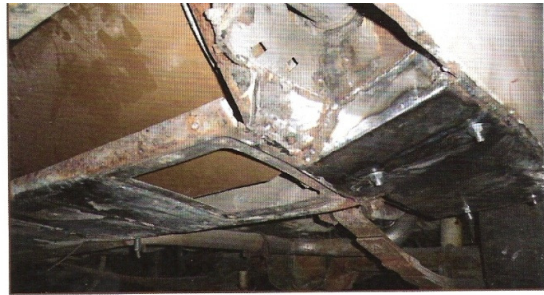
Na flink zoeken op internet vond ik in Leipzig Duitsland een leverancier voor LPG-ringtanks die precies passen in deze ruimte ([www.gasteile.de](http://www.gasteile.de)). Ik heb van hoekprofiel een tanksteun gemaakt en die op de nieuwe vlakke vloer is bevestigd zoals op de foto's is te zien. De ringtank staat op 4 draadeindes M10. Oorspronkelijk hebben de Clam Shell Wagons van GM zoals de Buick Estate wagon, Chevy Kingswood, Pontiac Safari en Oldsmobile Custom cruiser een ronde uitsparing onder de bodem van het reserve wiel omdat deze anders niet pas. Dit wiel heeft een diameter van 70 cm. Omdat ik de nieuwe bodem vlak heb gemaakt kan ik de uitlaat naar opzij laten gaan in plaats van naar links.

De LPG-tank heeft een diameter van 68 cm (iets minder dan een reservewiel), een breedte van 27 cm en een inhoud van 84 liter. Bij de tank wordt een passende Multi-valve meegeleverd met ingebouwd overdrukventiel, aansluitingen voor de vulleiding en afnameleiding. Verder zit hier een lange stang aan met vlotter met de 80% stop. Ik moet alles nog aansluiten maar de tank zit er in ieder geval goed in.
