GROOT ONDERHOUD *van de Zuurstok*

Dit verhaal gaat over de uitgevoerde werkzaamheden en ook over de Eldorado van Twan van Bussel die onlangs begon met een grondige restauratie van zijn Eldo convertible die hij ruim 25 jaar in bezit heeft.

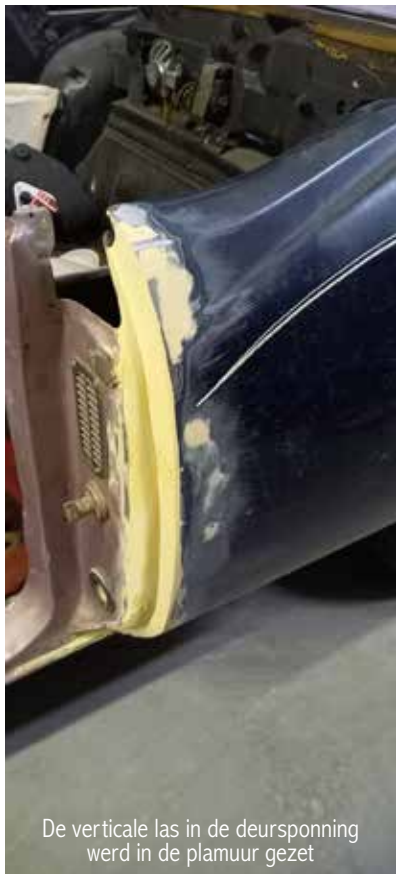
De verticale las in de deursponning werd in de plamuur gezet

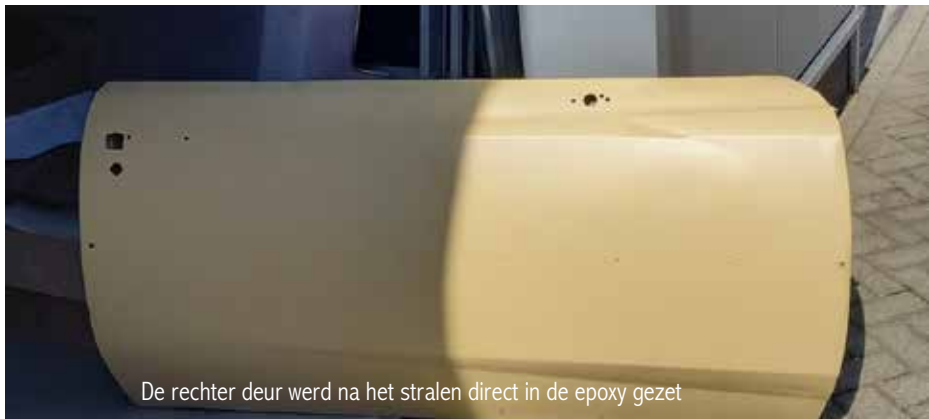
De rechter deur werd na het stralen direct in de epoxy gezet

Dik 10 jaar geleden was er veel vraag naar Cadillac onderdelen. Ik heb toen deuren en voorschermen van Eldorado's gekocht in Las Vegas. De rechterdeur die op een vochtige plek in mijn kelder stond was licht gaan roesten. Deze heb ik laten stralen en in de epoxy coating laten zetten door straalbedrijf Den Brinker in Rotterdam.

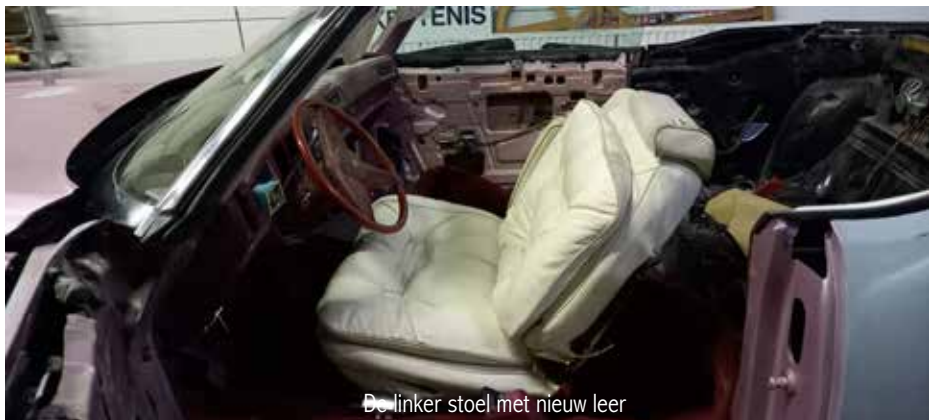
De linker stoel met nieuw leer

Het leer van de stoelen was aan vervanging toe. Bij De Leerlooier in Den Haag heb ik twee huiden gekocht voor € 350. Een paar straten verder van waar ik woon heb ik het leer in de voorstoelen laten naaien door Joop van der Gaag die de eigenaar is van een prachtige AMC Pacer Stationcar.

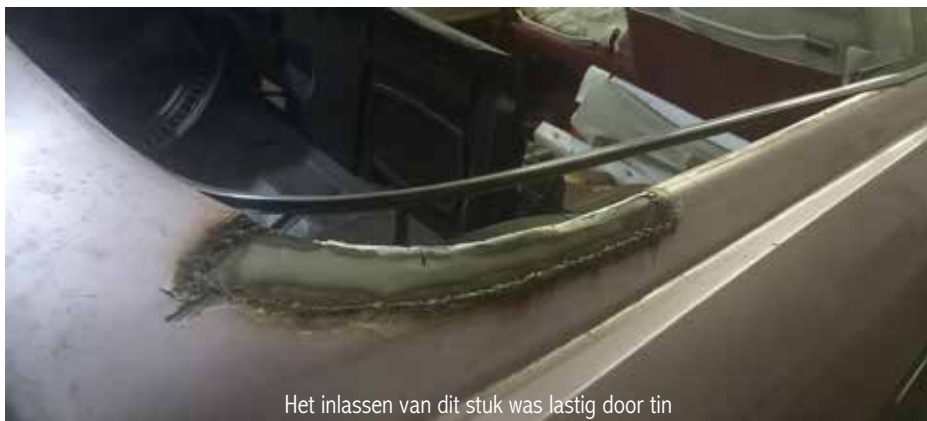
Het inlassen van dit stuk was lastig door tin

De plaat die in de breedterichting van de auto langs de kofferklep loopt, is aan de uiteinden afgewerkt met tin. Hierdoor is lassen erg moeilijk en om dit goed te doen moet het tin verwijderd worden. Lijmen lost dit probleem op.

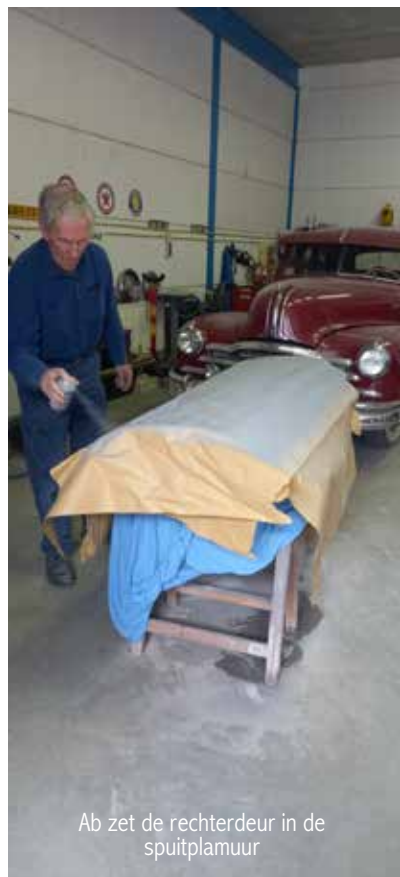
Ab zet de rechterdeur in de spuitplamuur

Ook op de gestraalde rechterdeur waarop een laag epoxy zat, is spuitplamuur aangebracht.

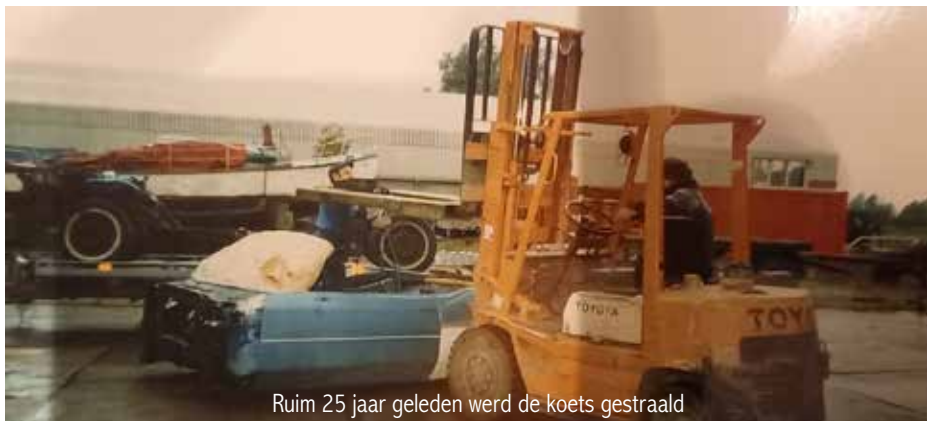
Ruim 25 jaar geleden werd de koets gestraald

Ik ben grote voorstander van stralen en heb de koets en losse plaatdelen van de Zuurstok ruim 25 jaar geleden laten stralen en in de epoxy coating laten zetten. Ook de binnenkant van de koets heb ik toen laten stralen en die is nog steeds in prima staat. In de rechterdeur zaten diverse deukjes die met plamuur weggewerkt zijn. Daarna is de deur in spuitplamuur gezet en glad geschuurd.

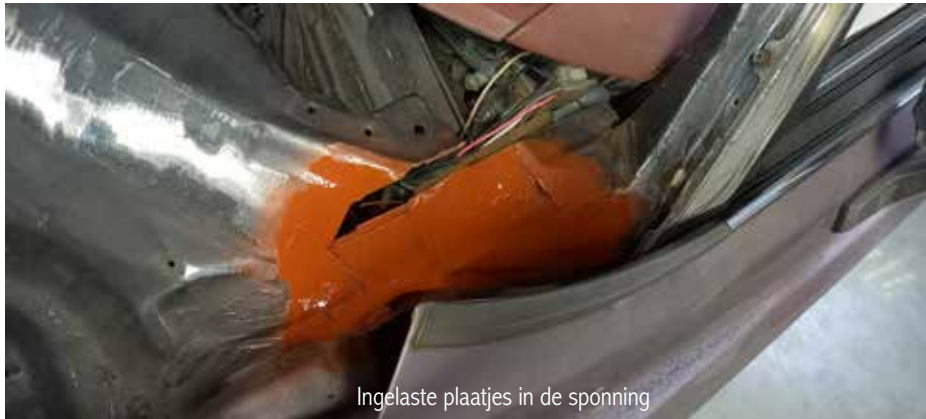
Na het schoonmaken van de sponning bleek deze gelukkig in prima staat te zijn behalve die roestige plek links onder waar ik plaatjes in heb gelast.

Ingelaste plaatjes in de sponning

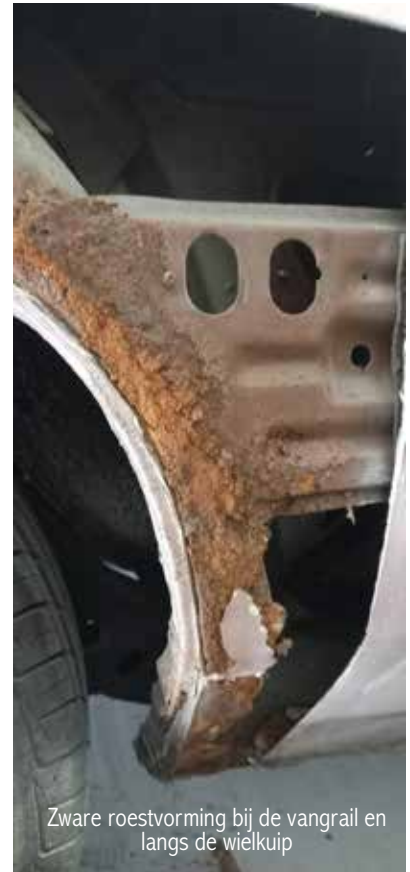
Zware roestvorming bij de vangrail en langs de wielkuip

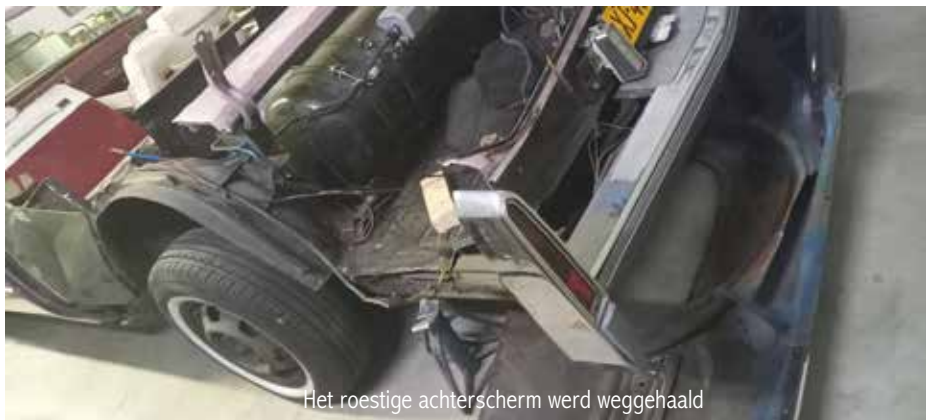
Het roestige achterscherm werd weggehaald

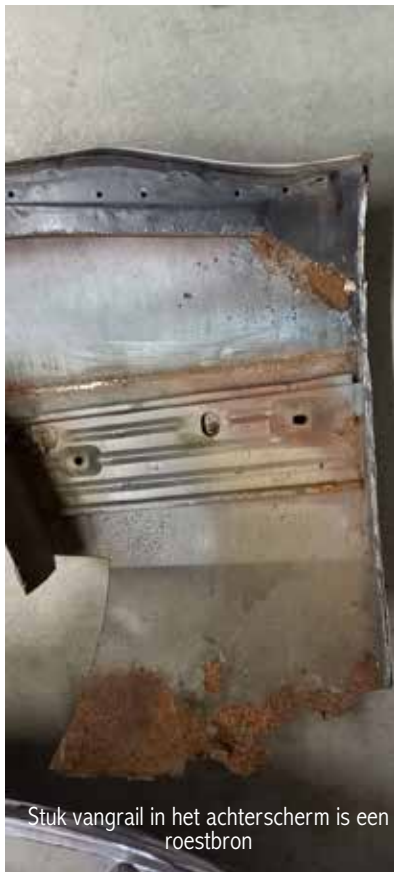
Stuk vangrail in het achterscherm is een roestbron

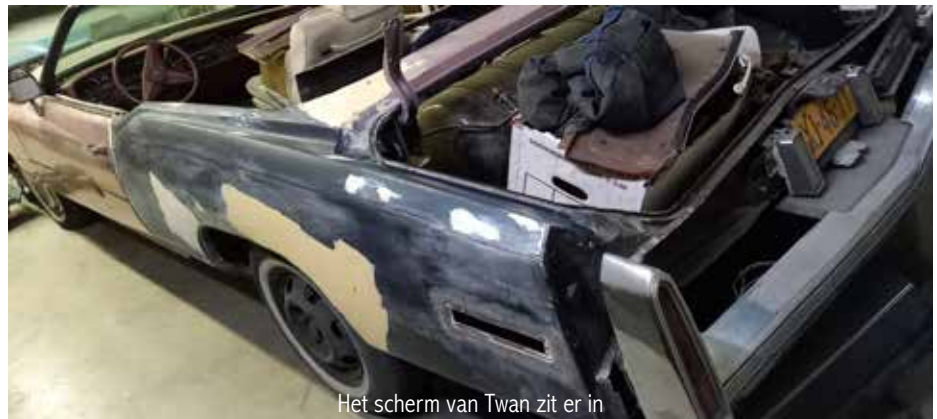
Het scherm van Twan zit er in

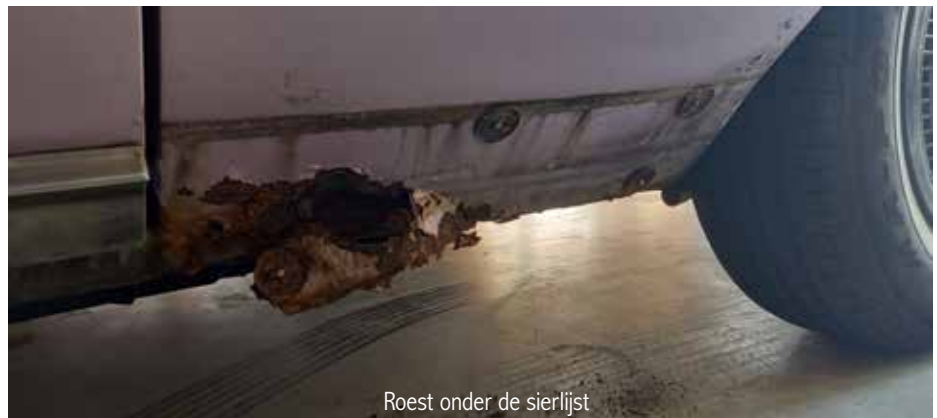
Roest onder de sierlijst

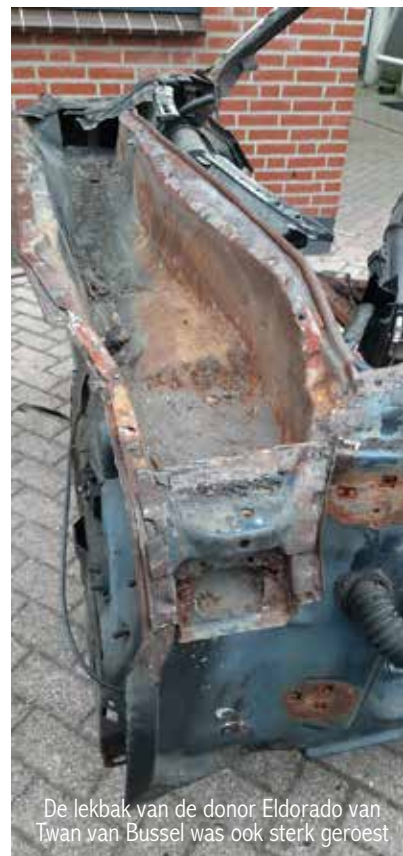
De lekbak van de donor Eldorado van Twan van Bussel was ook sterk gerooft

De waterbak van de donor Eldorado die redelijk is, zal hij waarschijnlijk opknappen en inlassen.

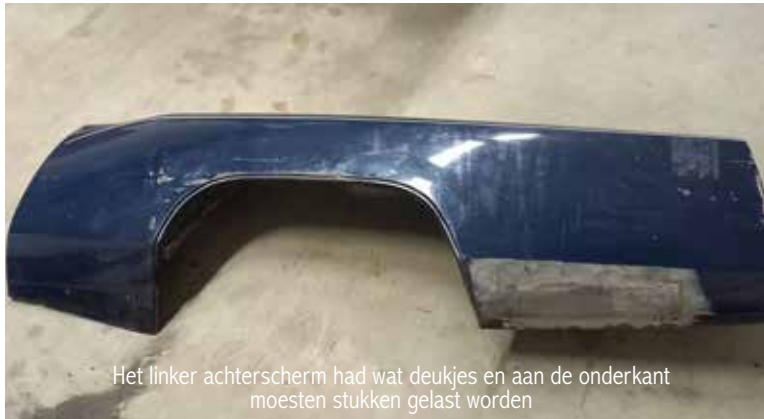
Het linker achterscherm had wat deukjes en aan de onderkant moesten stukken gelast worden

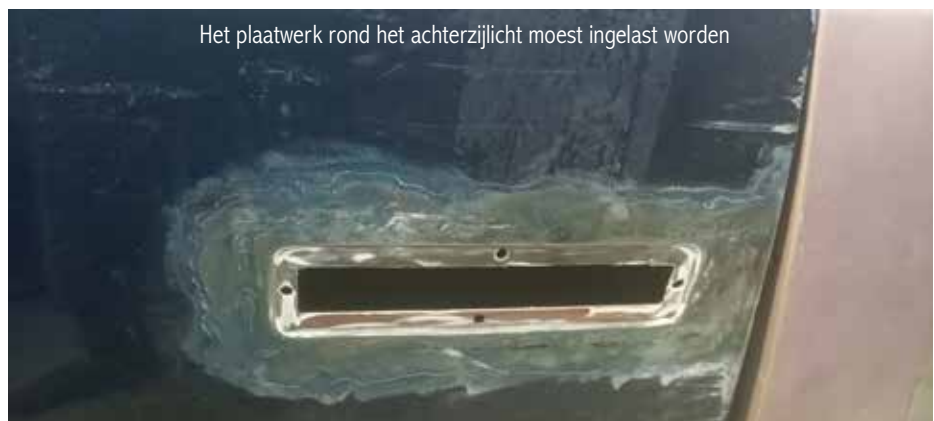
Het plaatwerk rond het achterzijlicht moest ingelast worden

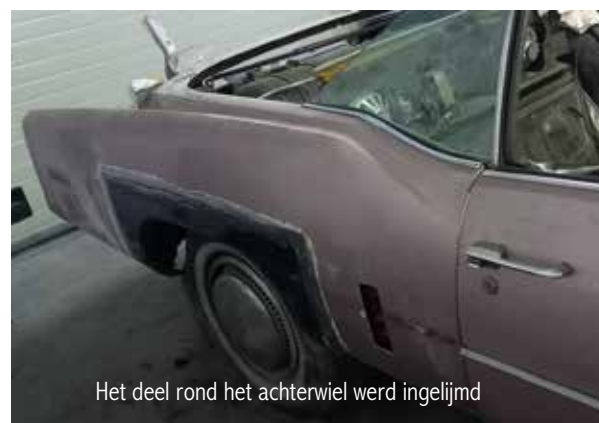
Het deel rond het achterwiel werd ingelijmd

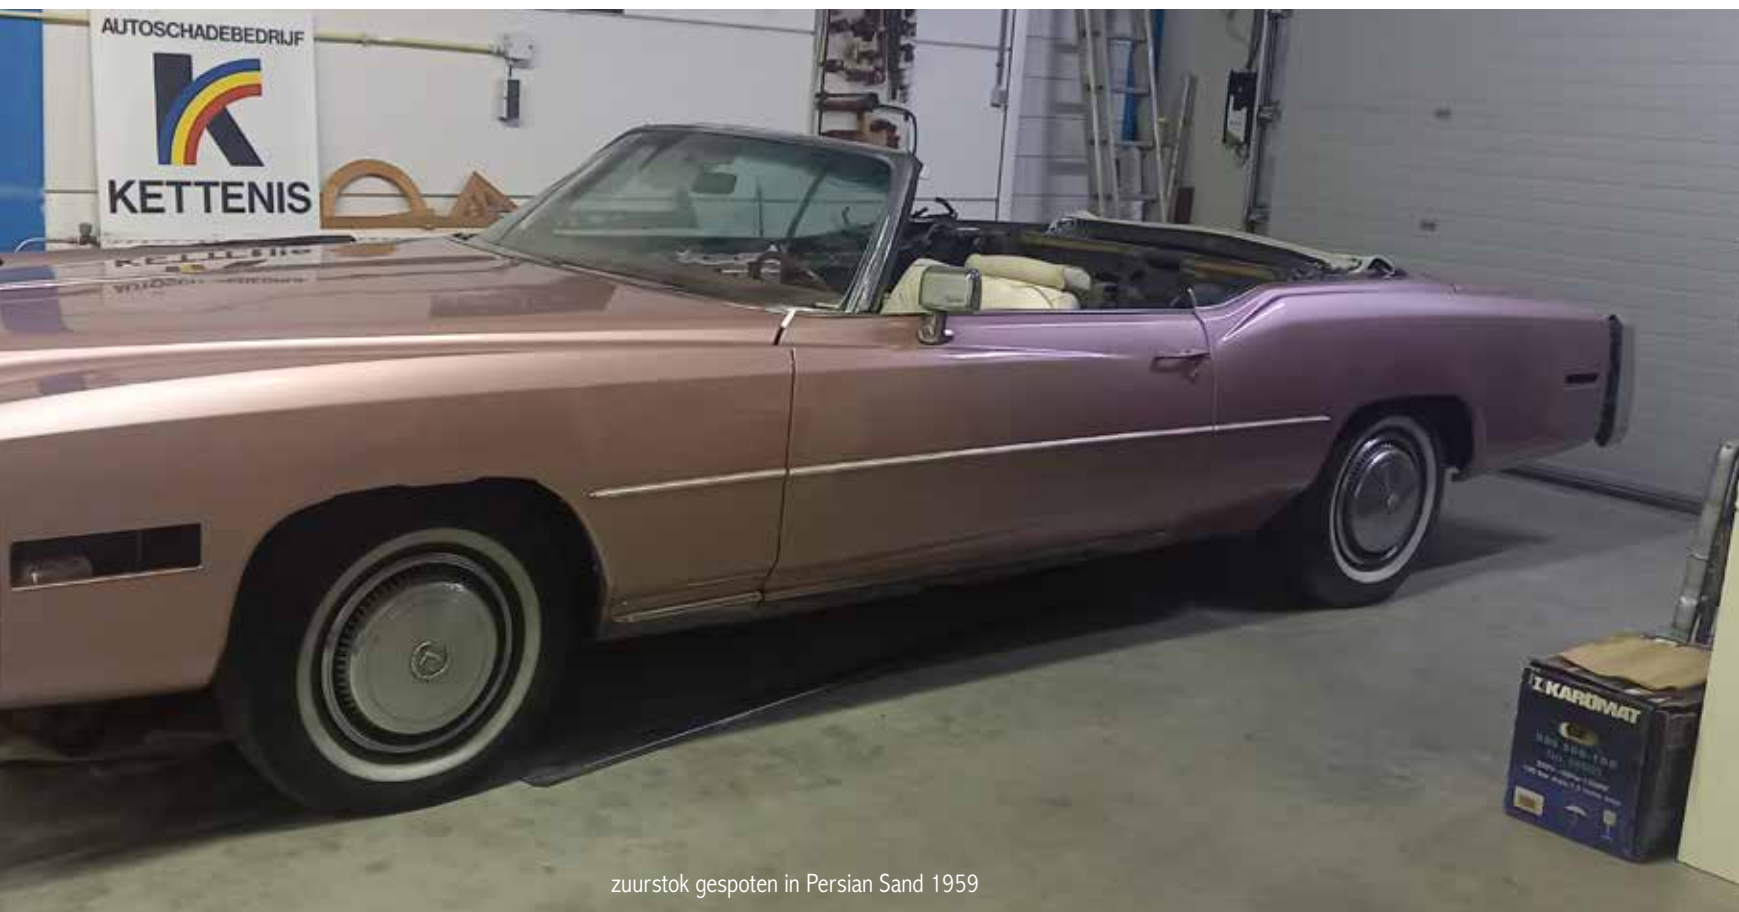
zuurstok gespoten in Persian Sand 1959

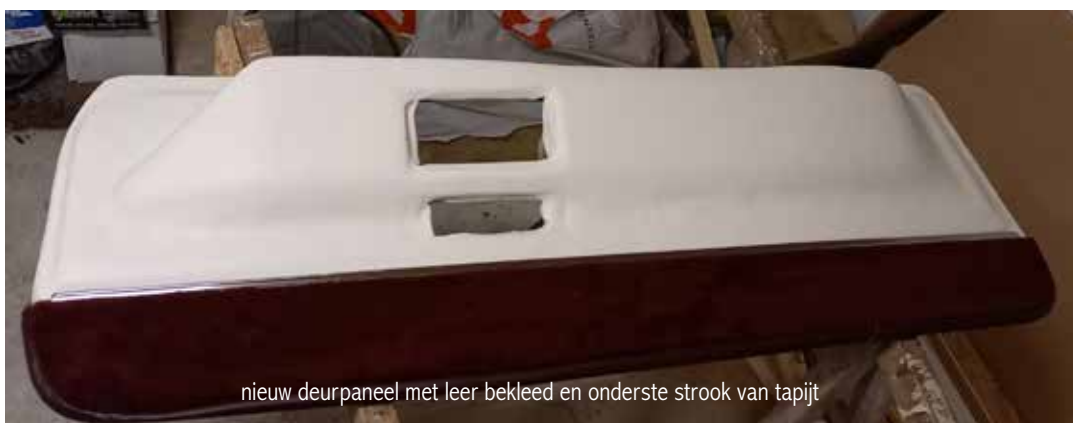
nieuw deurpaneel met leer bekleed en onderste strook van tapijt

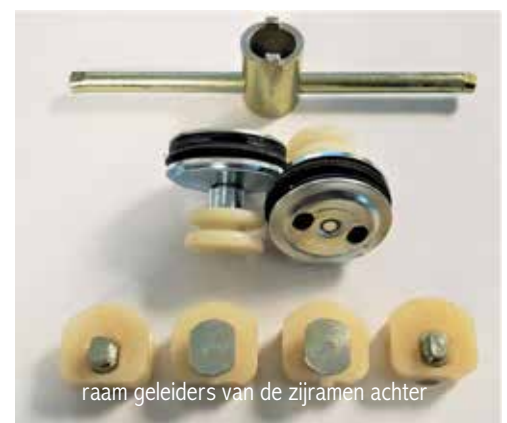
raam geleiders van de zijruiten achter

Verder heb ik bij Hydro-E-Lectric nieuwe geleiders besteld voor de zijruiten achter. Deze kunnen als set besteld worden (1971-1976 Cadillac Convertible & 2dr Hardtop Rear Window Roller Guide Wrench Set). Ook op Ebay staan deze.
