## 100.000 KILOMETER MET DE BLAUWE ENGEL

In december 1994 gingen Marius Zwolsman, Erik van der Laan en ik naar Amerika. We kochten gezamenlijk een 1984 Cadillac Limousine, een 1969 Cadillac de Ville Convertible en 2 Alfa Spiders. In Nederland besloten we dat Erik de Limo zou krijgen, de vrouw van Marius kreeg een Spider, de andere Spider werd verkocht en ik kreeg de convertible die wegens zijn lichtblauwe kleur door Marius "de Blauwe Engel" werd genoemd. Inmiddels heb ik hiermee 100.000 km gereden en zoals beloofd in de vorige Standard treft u hier een verslag van de afgelopen 5 jaren.

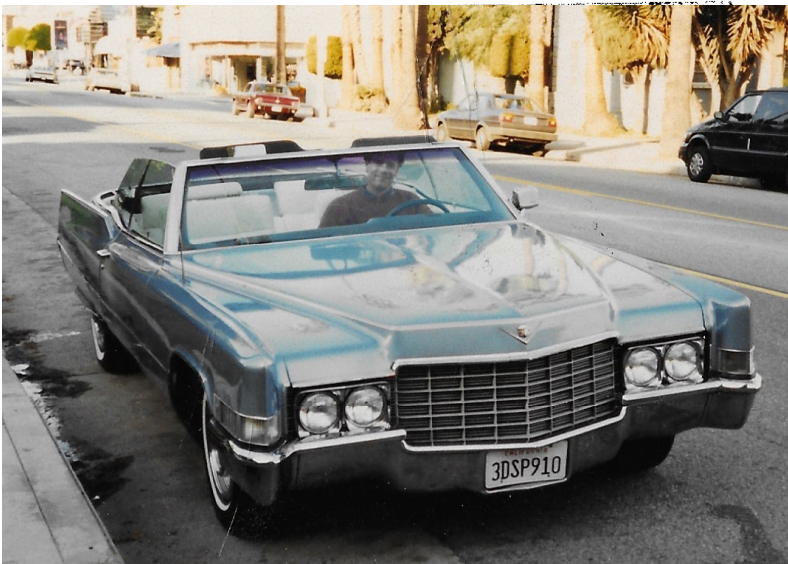
De belangrijkste minpunten waren dat de automaat vreemde geluiden maakte, het rechter hoekstuk van de voorbumper was beschadigd, de achterbumper was licht ingedeukt, de achterbank was verweerd, er zaten krassen in de voorruit, een bovenste draagarm rubber was versleten, een paar uitlaatspruitstukbouten waren afgebroken, de slijtstroken aan de binnenkant van het dak waren verweerd, het cabrioletdak functioneerde niet, de onderkanten van de voorschermen waren doorgeroest.

*De blauwe Engel direct na de aankoop in Beverly Hills*

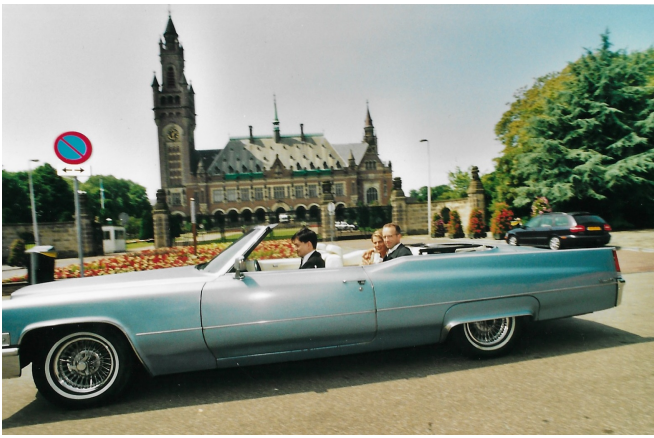
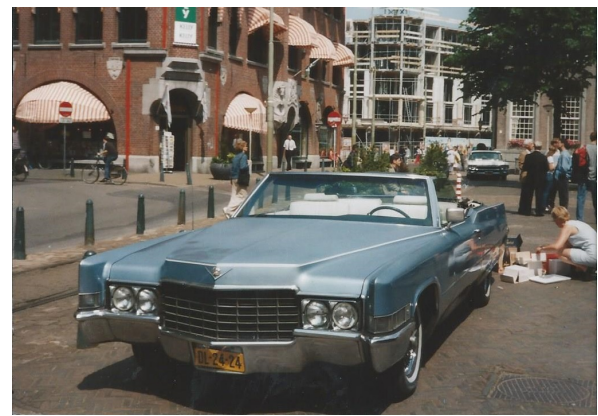
Eind vorig jaar kampte de Blauwe Engel met startproblemen. De startmotor ging steeds minder goed rond, bij het optrekken hield hij in en stotterde. Af en toe hoorde ik een knal in het luchtfilter. Een andere startmotor en nieuwe accu hadden weinig effect. In februari sloeg de motor een paar honderd meter van huis af en was niet meer aan te krijgen. De verdeler stond volledig van tijd. Ik haalde de verdeler uit de motor en vond de oorzaak. Het tandwiel op de verdeler was zwaar beschadigd. De tanden waren grotendeels afgesleten en het tandwiel op de nokkenas was ook zwaar beschadigd.

Bij de reparatie tapte ik de olie af die dikker was dan stroop. De oorzaak van het indikken van de olie is mij nog steeds niet geheel duidelijk. Ik gebruik altijd Kendall olie. De olie was circa 20.000 km niet verversd wat niet extreem lang is. In een periode van een jaar had ik zo'n 10 liter bijgevuld. Bovendien had ik bij de vorige reparaties gezien dat de motor van binnen schoon was. De nokkenas, klepstoters, distributie en het tandwiel van de verdeler moest ik vervangen.

Later dacht ik dat het slijten van het verdelertandwiel misschien veroorzaakt werd omdat ik een elektronische ontsteking had gemonteerd, met een ander tandwiel dat wellicht anders ingesleten was, maar volgens velen kan dat niet de oorzaak geweest zijn. De dikke olie was moeilijk rond te pompen en leverde weinig spatsmering op de tandwielen. Dit was waarschijnlijk de hoofdoorzaak van de slijtage.

hoorde ik kloppende geluiden onder in de motor, die veroorzaakt werden door versleten kruk-en drijfstanglagers. Door de voorgaande problemen met de dikke olie hadden de lagers blijkbaar veel geleden. De motor heb ik gewisseld met een 500 blok uit een limousine. Later heb ik de krukas van het 472 blok laten slijpen en de lagers vervangen. Ik constateerde dat het in februari vervangen tandwiel van de verdeler al slijtage vertoonde. Ik had de fout gemaakt om een bronzen tandwiel te gebruiken in plaats van een stalen tandwiel. Gelukkig was het tandwiel van de nieuwe nokkenas niet beschadigd.
