#### CADILLAC STATION WAGONS IN SCHIEDAM

Het is al weer een jaar geleden dat bij mijn in Okeechobee in de staat Florida gekochte Fleetwood wagon uit 1975 gelost werd bij SCL in Schiedam.

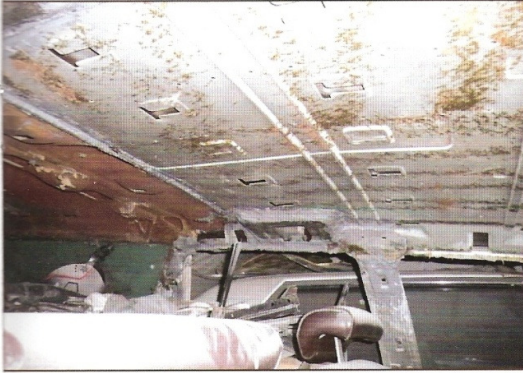
probleem omdat er met plamuur afgewerkt kan worden. Voor het inlassen van al het plaatwerk en de dak segmenten heb ik in totaal 60-70 meter moeten lassen. De lassen op delen die niet geplamuurd worden heb ik met nadenkit afgewerkt.

Er zijn talloze stukken nieuwe plaat in de wagon gezet, zowel vlakke als gezette en gebogen delen. Met een stuik/rek machine (shrinker/stretcher) kan gezette plaat worden vervormd om gebogen randen te maken. De meeste stukken heb ik ingelast met doorlopende las. Alternatief voor volledig aflassen is het maken van een reeks gaatjes en die vervolgens dicht te lassen. Hiervoor is het noodzakelijk dat er schoon plaatwerk onder de nieuwe plaat zit. De gaatjes kunnen met een speciale ponstang worden gemaakt. Deze hebben ook een voorziening waarmee een verzet in de plaat kan worden aangebracht. Deze techniek paste ik weinig toe maar is zeer gangbaar en kan mooi gecombineerd worden met het vertinnen van de naden zodat er geen vocht in de overlappende plaatdelen kan gaan zitten. Dat heb ik niet gedaan. Ik heb al het laswerk met een CO<sub>2</sub> machine gedaan. Dat is best lastig omdat de plaat van 1 mm dik daar eigenlijk te dun voor is. Veel vakmensen geven de voorkeur aan het lassen met een pitje in de ene hand (met gas en zuurstof) en in de andere hand toevoegdraad. Maar dat vereist een zeer vaste hand en men moet goed om kunnen gaan met de vlam. Voordeel van lassen en het werken met staal is dat je uiteindelijk de vorm toch aardig kunt namaken en met lassen grote spleten kunt dichtmaken. Kromtrekken is niet zo'n

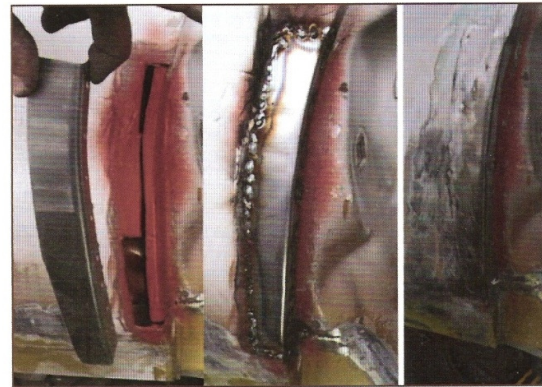
Voor het herstellen van het rechter achterscherm kon ik gebruik maken van een scherm dat ik 4 jaar geleden van een total-loss gereden Sedan de Ville uit 1972 had geslepen. Het deel rond de wielkast kon hier mee worden hersteld. Op de foto's te zien waar eerst het verroeste stuk op de

verticale rand van het rechter achterscherm werd uitgeslepen. Een stuk plaat werd op maat geknipt, gezet en met het stuijk/strek apparaat in en gebogen vorm gezet. Verder werd het met de slijpmachine passend gemaakt zodat de spleet tussen de nieuwe plaat en het scherm nauw was. Voor het lassen is de plaat aan de achterkant met primer ingespoten. Daarna met enkele lassen vastgehecht in het scherm en daarna helemaal afgelast. De lassen zijn daarna vlak geslepen. De ingelaste plaat ligt gelijk met de plaat die hij vervangt. Door het lassen trekt de plaat krom maar met plamuur kan dat later worden afgewerkt.

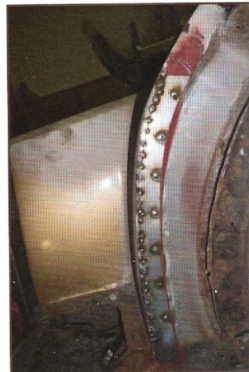
Als ik een gave Buick Estate Wagon achterkant had gehad zou ik daar wel stukken van hebben kunnen gebruiken. Maar er waren veel modificaties uitgevoerd bij de overgang van de aangebouwde en de specifieke Fleetwood-vormen. Zo zaten er veel passtukken bij de achterbumper en verlengde achterschermen waarmee de wagon zo'n 20 cm langer werd gemaakt dan de Buick.

Het deel van de achterkant waar de laaddeur in verdwijnt was in slechte staat. Daar moesten zeer veel plaatjes worden ingelast. Ik had geen alternatief voor het pasmaken en inlassen van kleine stukjes plaat omdat dit door de firma die destijds de ombouw heeft gedaan naar eigen inzicht was gedaan.

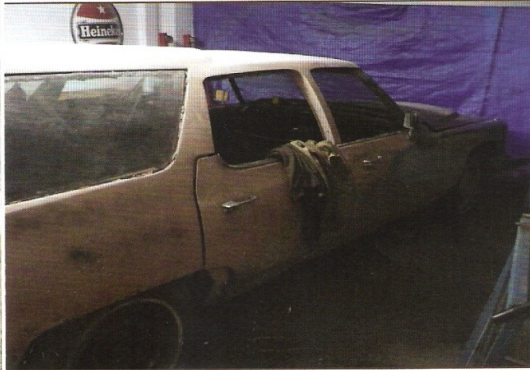
Het groffe werk is nu achter de rug en het dak en de achterschermen staan in de spuitplamuur. Peter heeft nu meer ruimte gemaakt zodat er goed omheen gelopen kan worden om aan het verdere schuurwerk te kunnen beginnen en hem verder strak te kunnen maken en in de primer te kunnen zetten.

Het streven is dat de wagon eind januari gespoten kan worden.
