GROOT ONDERHOUD *van de Zuurstok*

Dit verhaal gaat over de uitgevoerde werkzaamheden en ook over de Eldorado van Twan van Bussel die onlangs begon met een grondige restauratie van zijn Eldo convertible die hij ruim 25 jaar in bezit heeft.

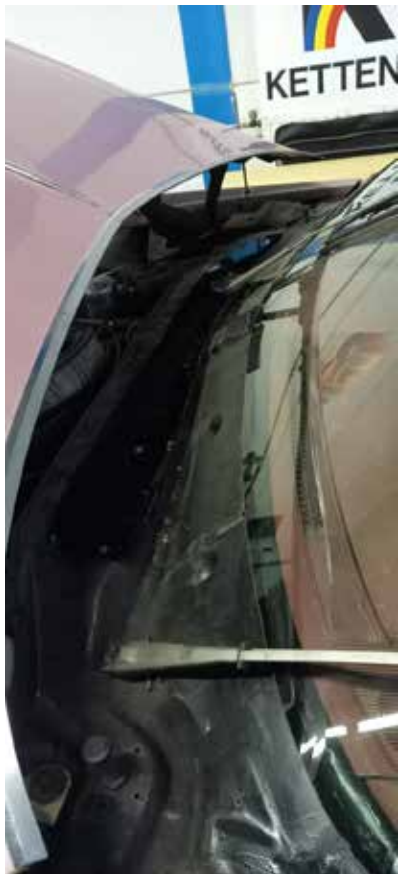
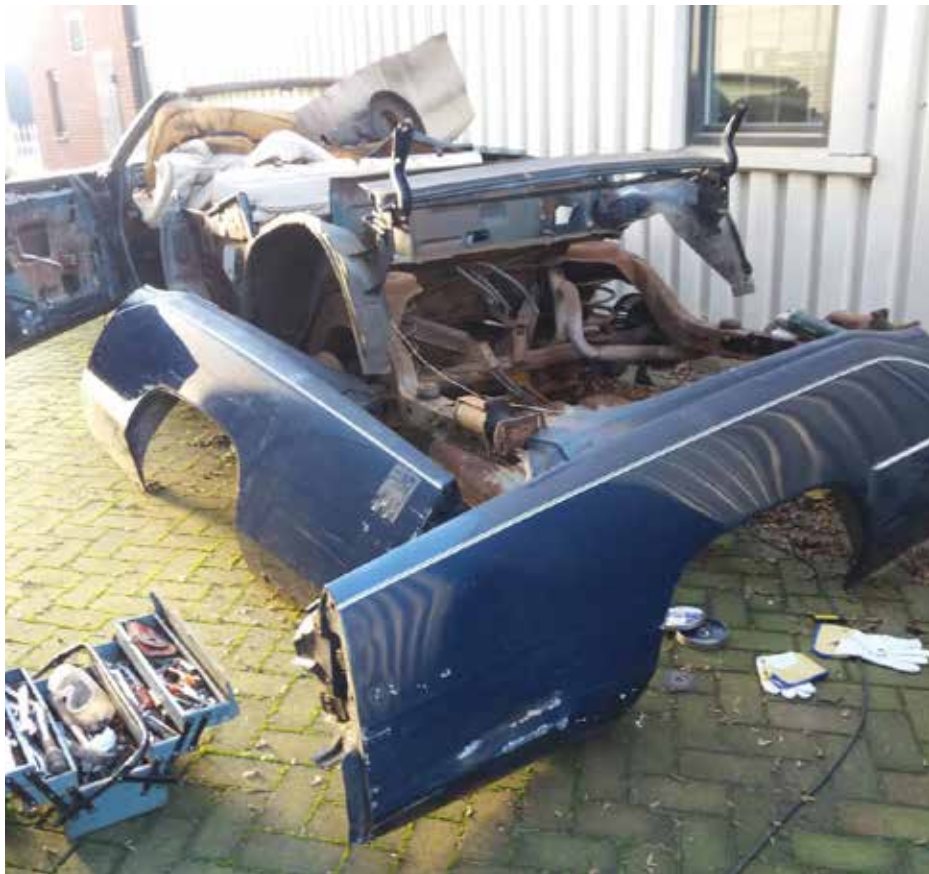
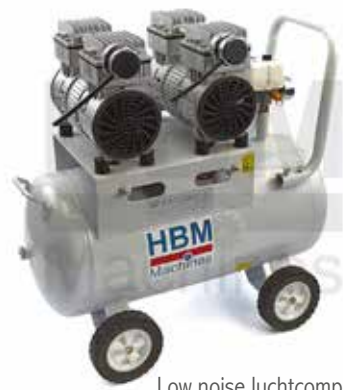
Ab heeft een pneumatisch verzet apparaat waarmee verzetten zeer snel gaat.

Een lengte van een decimeter kan binnen een halve minuut
