# DE RESTAURATIE VAN EEN NEDERLANDSE CADILLAC- AMBULANCE UIT 1956

## *Nationaal ambulance museum*

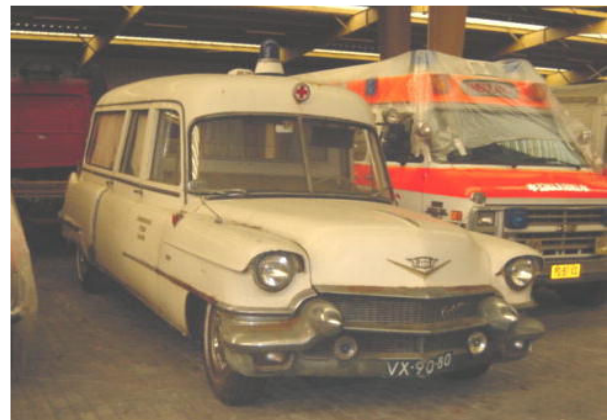
De 1956 Cadillac-ambulance is duidelijk een restauratieobject. Hij is compleet en schadevrij.

De randen onder aan de koets en de bodem waren plaatselijk volledig doorgeroest.

Het chroomwerk verkeerde in slechte staat en het was ook plaatselijk doorgeroest.

Van de techniek is weinig bekend omdat de Cadillac niet rijdend is aangeleverd. De motor kan vast zitten maar het zou ook kunnen dat deze met weinig moeite goed zal gaan lopen. Van de automaat is ook niets bekend.

*De in Nederland gebouwde Cadillac ambulance uit 1956*

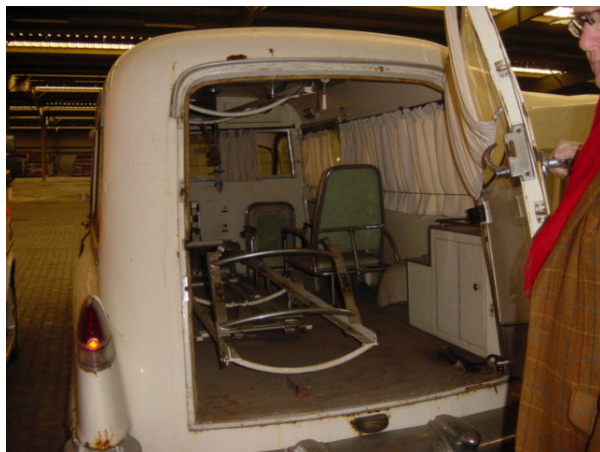
*De achterkant met herkenbare Cadillac vin*

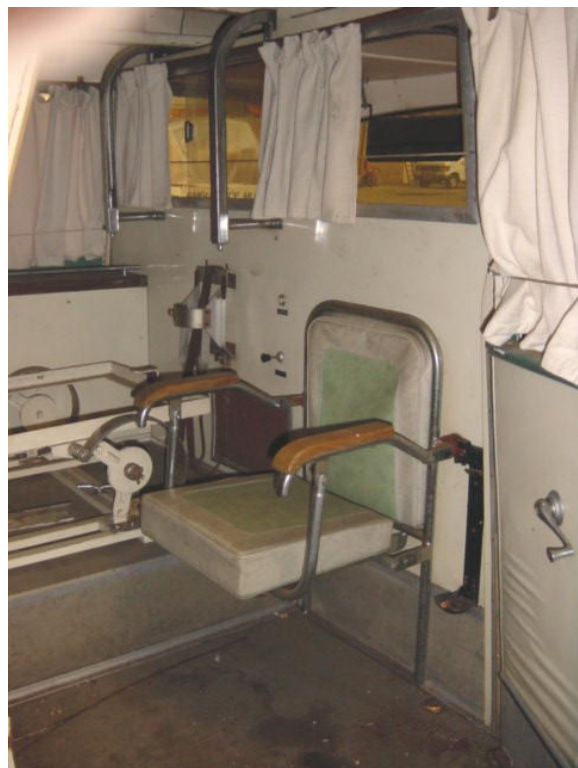
Omdat het interieur vrij eenvoudig en nog redelijk gaaf is, zal de restauratie ervan wel meevallen.

Het is zeer sober en er straalt geen luxe vanaf.

*Een kijkje achterin de ambulance via de zijdeur*

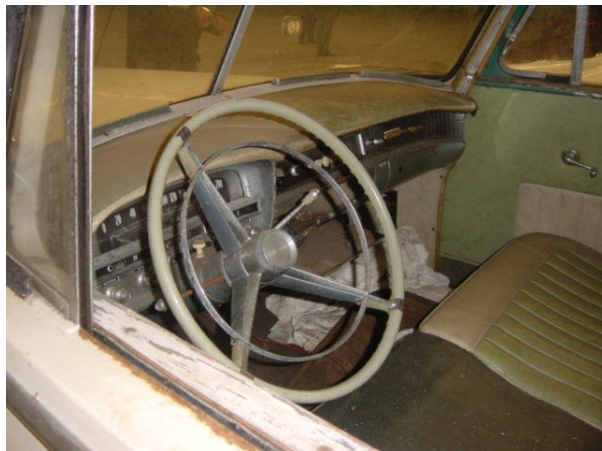
*Relatief eenvoudig interieur*
